Wege der modernen Zustandserfassung von Straßen und Gehwegen

Frank Schulze

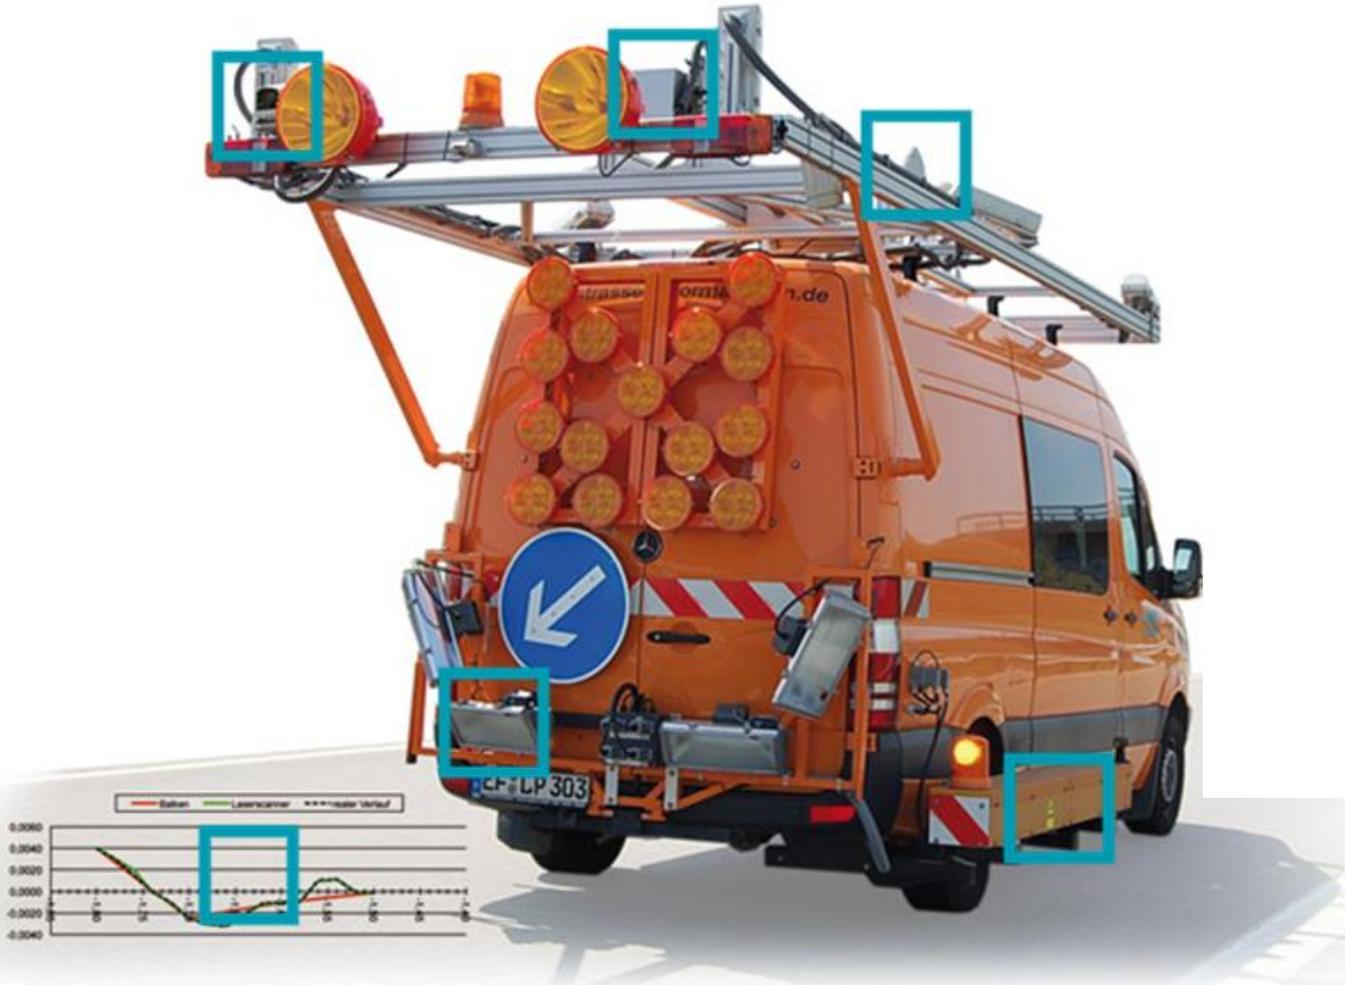
Zertifiziertes Messsystem S.T.I.E.R

Position

Einzelbilder

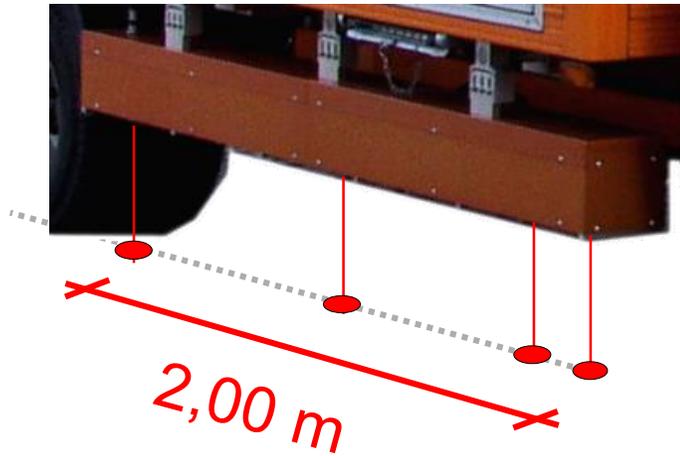
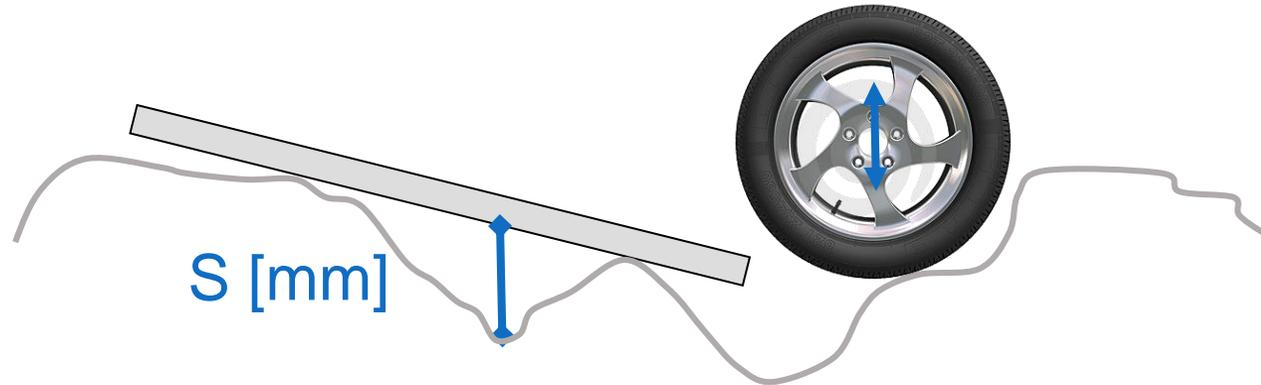
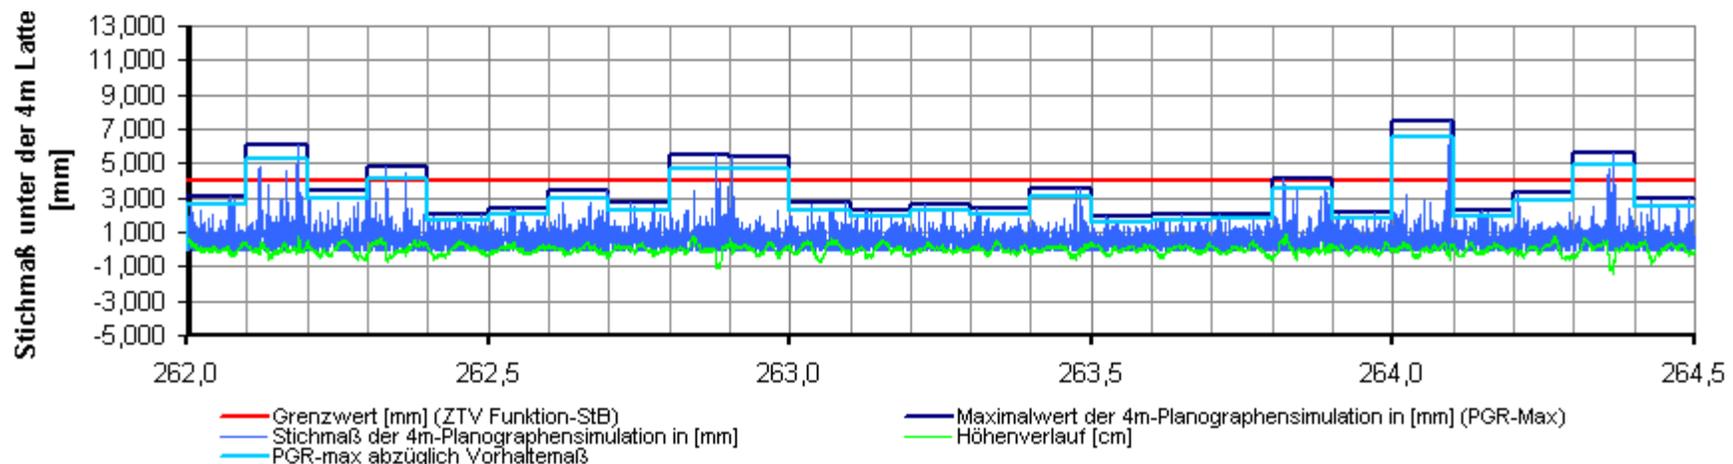
TP1a - Längsebenheit

HRM – Verfahren: 4 Triangulationslaser in der rechten Rollspur

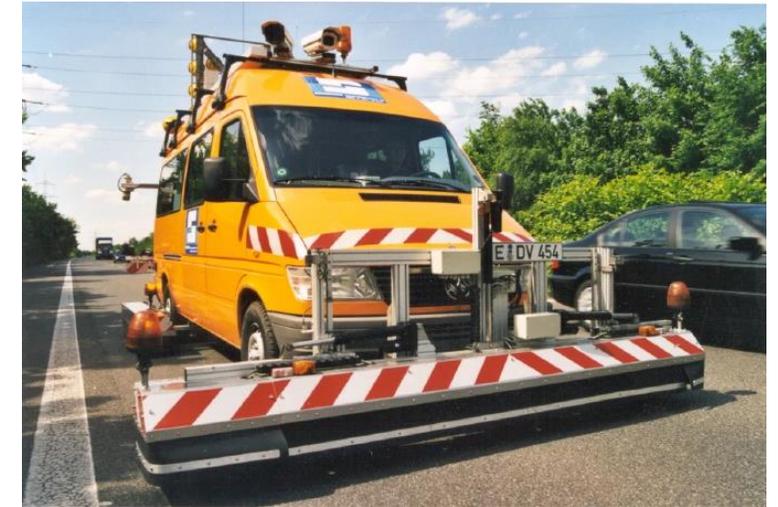
Klassisch:

- 3,5 m breiter Balken (einklappbar);
- alle 10 cm ein Laser
- alle 1m ein Querprofil

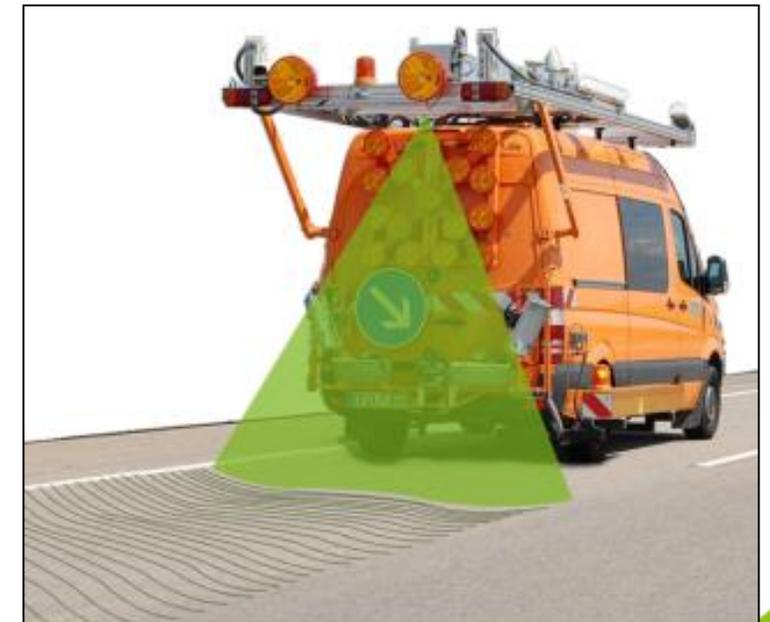
Mit Pavement-Profil-Scanner (PPS+):

- Erfassungsbreite: 4 m (900 Querprofilpunkte)
- Ausdünnen auf Einzellaserabstand von 10 cm
- **BAST- zertifiziert**
- Verbaut auf dem Referenzfahrzeug (MEFA) der BAST

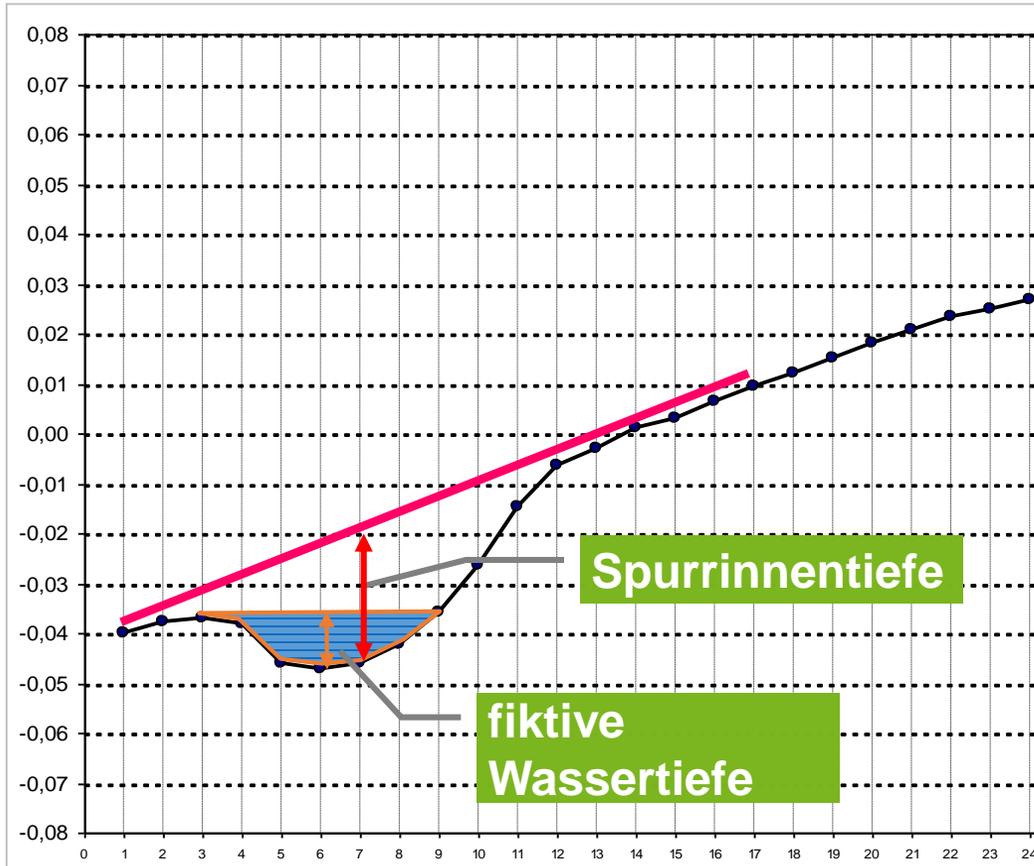
TP1b – Ebenheit im Querprofil

Indikatoren:

- a) Spurrinntiefe Links (MSPTL) [mm]
 - b) Spurrinntiefe Rechts (MSPTR) [mm]
 - c) $MSPT = \text{MAX}(MSPTL; MSPTR)$
 - d) Fiktive Wassertiefe Links (MSPHL) [mm]
 - e) Fiktive Wassertiefe Rechts (MSPHR) [mm]
 - f) $MSPH = \text{MAX}(MSPHR; MSPHL)$
- ... statistische Werte
Standardabweichung)

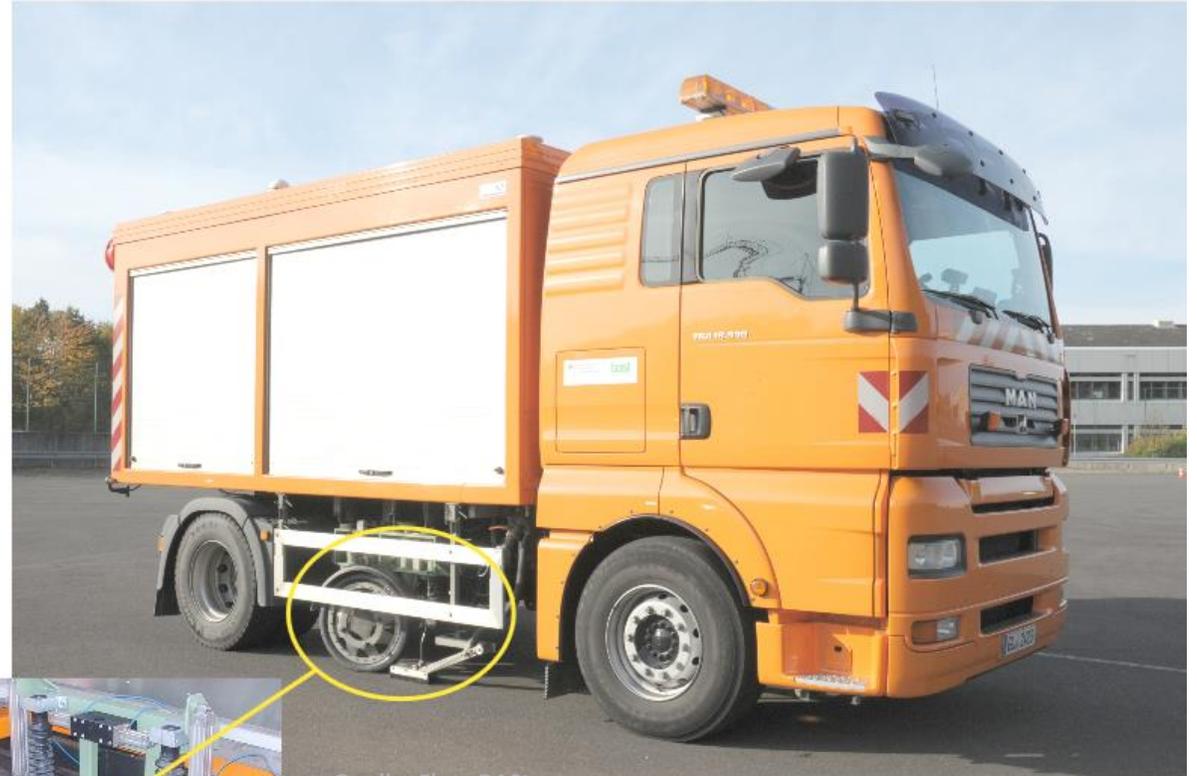
SKM - Seitenkraftmessverfahren

Das Seitenkraftmessverfahren (SKM) ist ein Verfahren zur Messung und Bewertung der Griffigkeit von Straßen.

Um die Griffigkeit möglichst realitätsnah und vergleichbar zu ermitteln, werden Messungen unter festgelegten Randbedingungen und mit speziellen Messreifen durchgeführt.

Hierbei wird die Seitenkraft am definiert schräg laufenden Messrad bestimmt. Da vor allem bei Nässe ein niedriger Kraftschluss zwischen Fahrbahn und Reifen auftreten kann, wird die Fahrbahn während der Messung im Bereich der Messradspur mittels eines Wasserschuhes angenässt. Das notwendige Wasser wird in einem Vorratstank mitgeführt und vor dem Messrad auf die Fahrbahn aufgebracht. Zur Erzeugung einer rechnerisch konstanten Wasserfilmdicke wird die Wassermenge fahrgeschwindigkeitsabhängig dosiert.

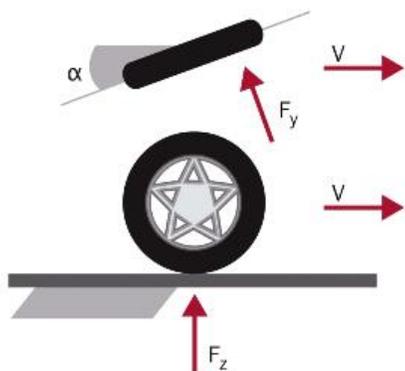
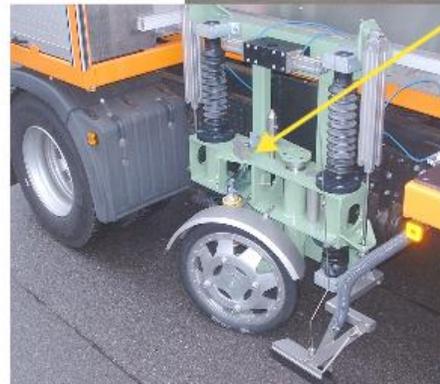
$$\mu_{SKM} = \frac{F_y \text{ (Seitenkraft)}}{F_z \text{ (Normalkraft)}}$$

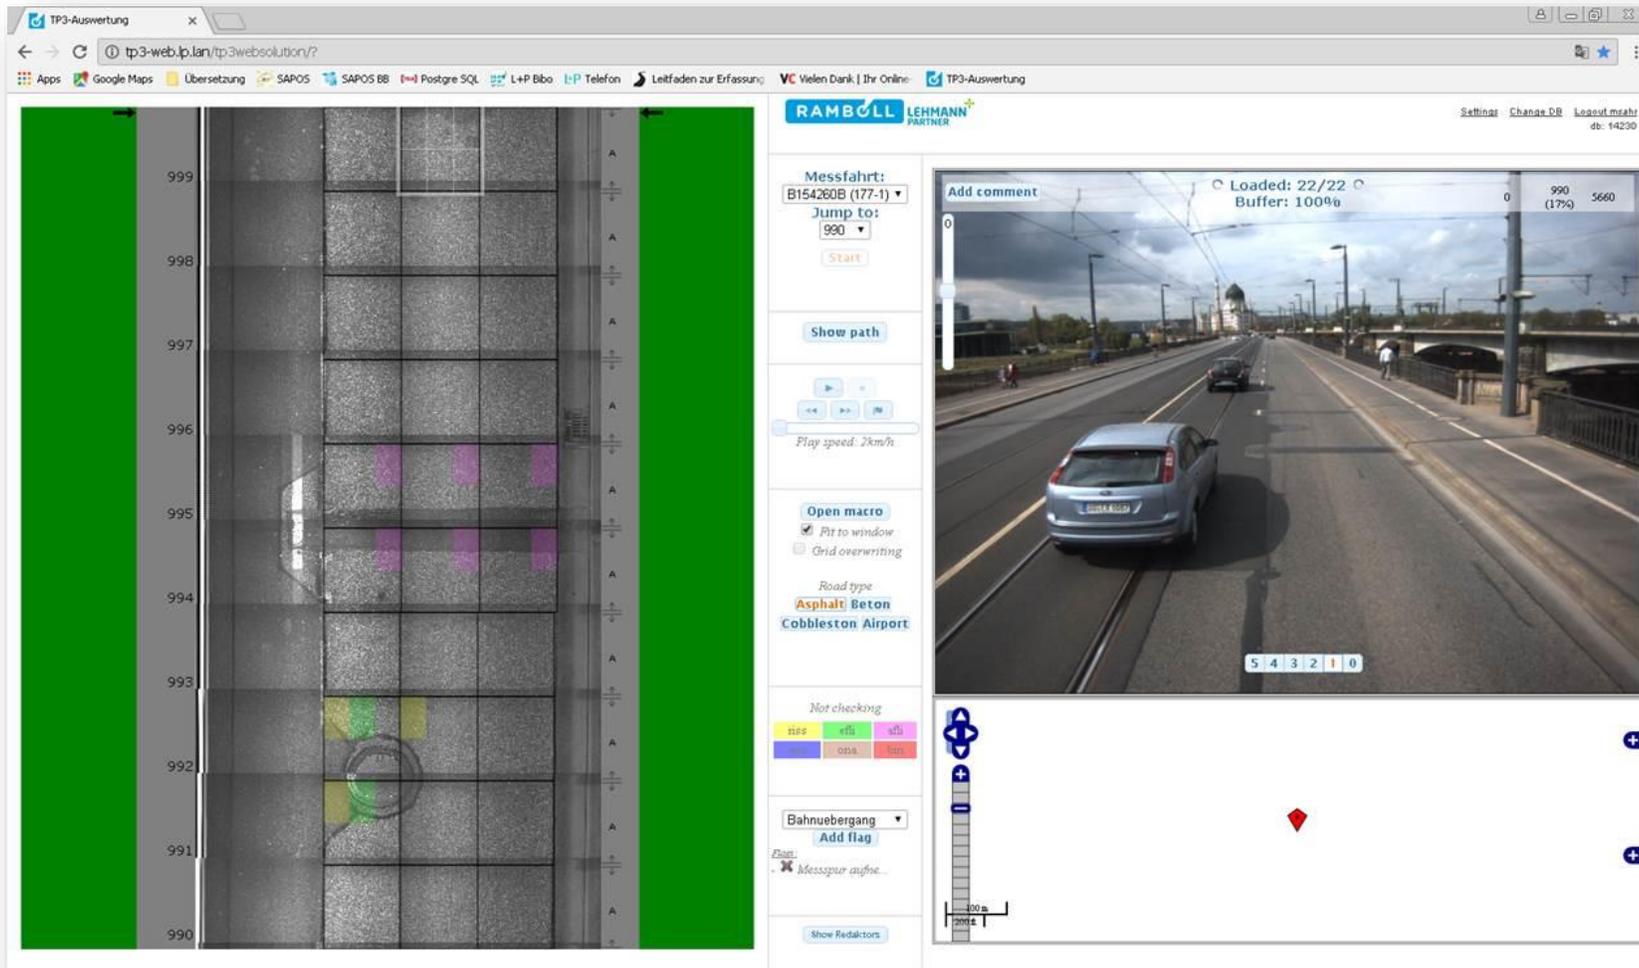
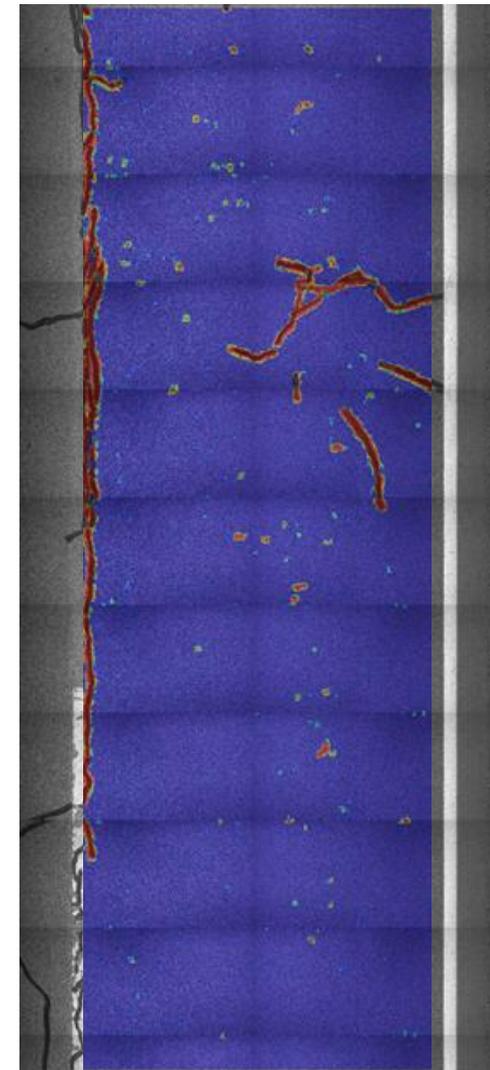
TP3 - Auswertung

Aufbereitung: Erzeugung sogenannter 10-m-Makrobilder
Auswertung: Asphalt: quadratmeterweise Beton: plattenweise
Besonderheiten sind zu flaggen (z.B. Straßenbahnschienen)

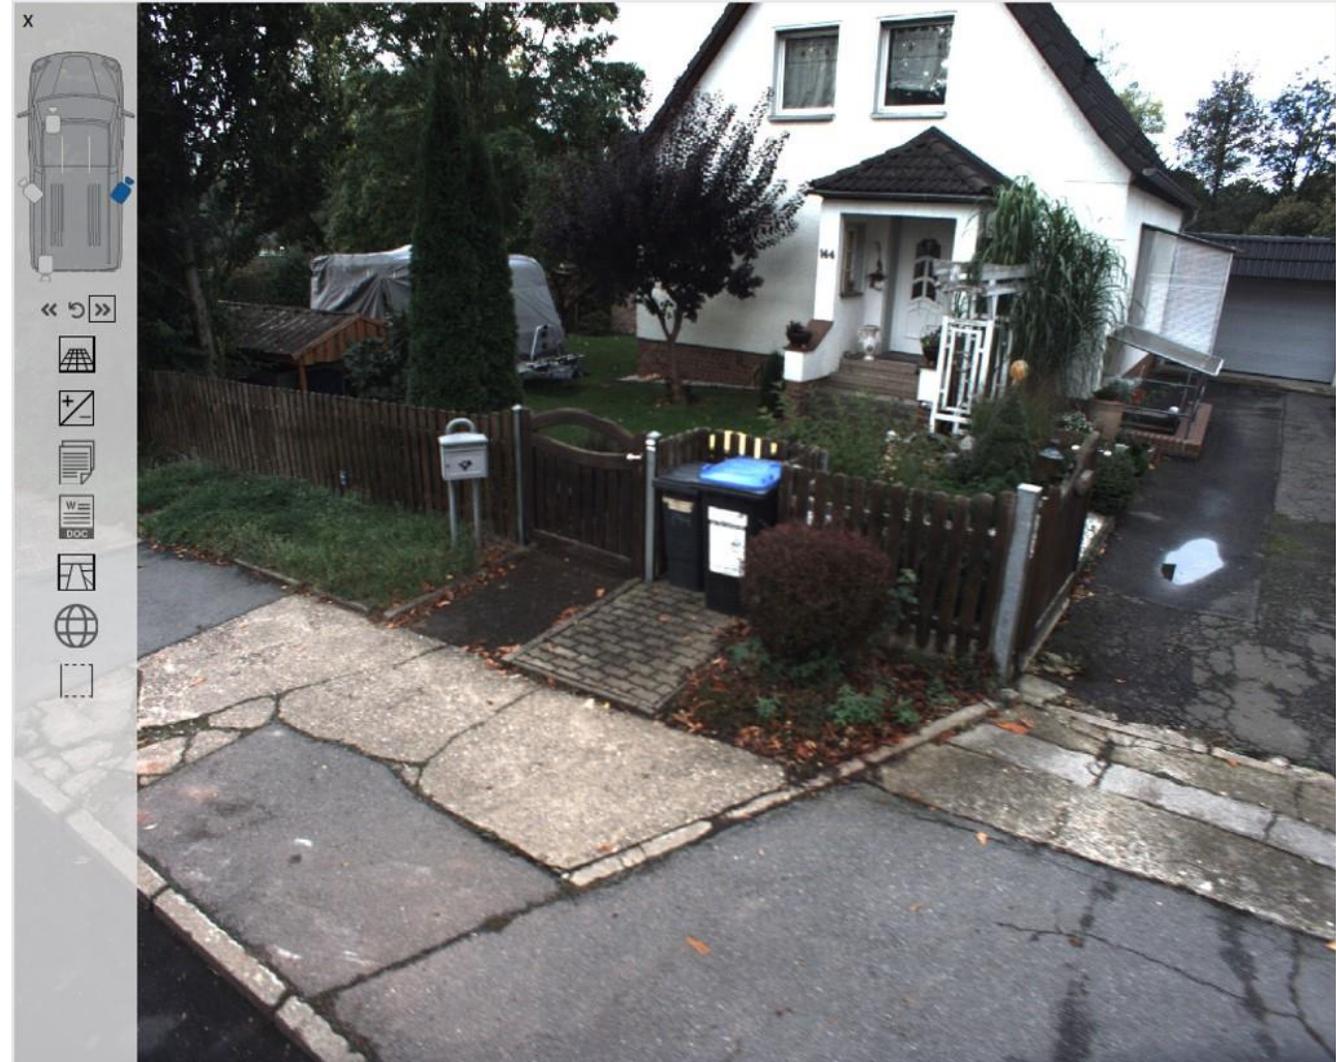
Verfahren 1:

- Aus „Straßenbefahrung“ visuell aus den Kamerabildern durch **geschultes** Personal
- Realflächenbezogen oder im 1-m-Raster

Merkmale/ Indikatoren:

- Reduzierte Substanzmerkmale
- Grobe Abschätzung der allgemeine Unebenheiten als ganze Noten (1 bis 5)
- Keine Ebenheiten im Querprofil

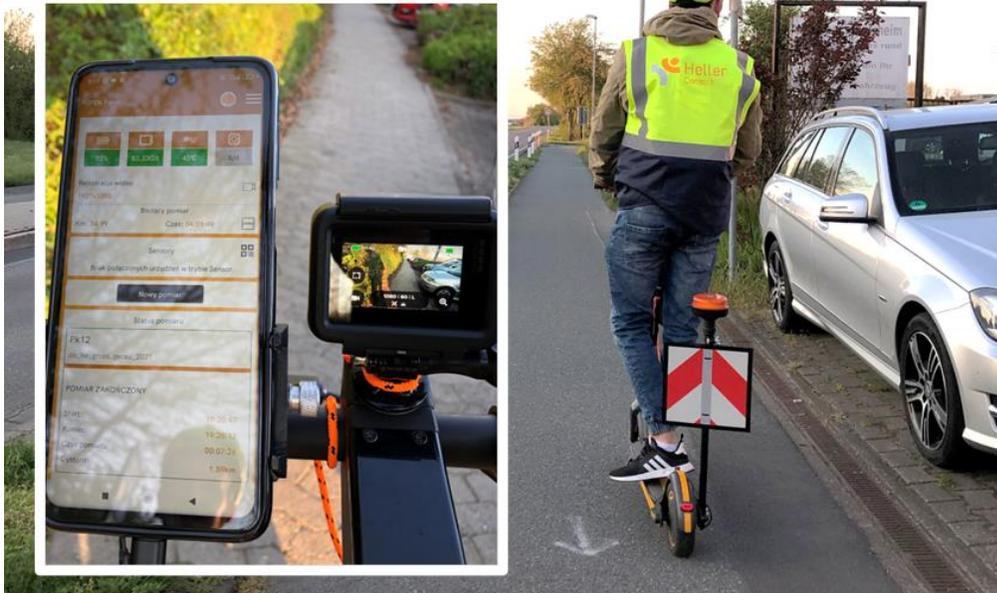
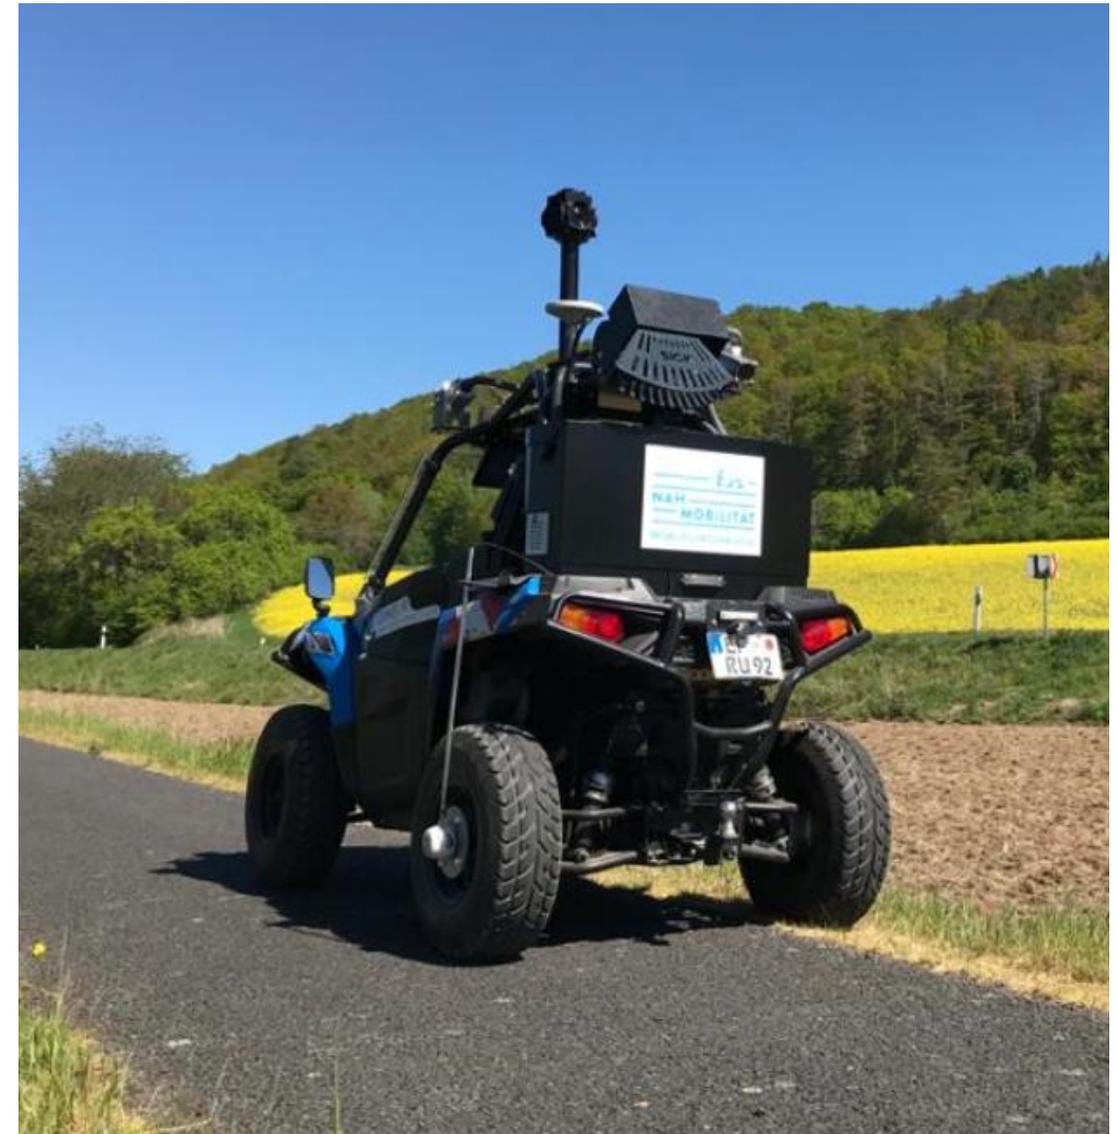
Verfahren 2:

- Meist bei eigenständigen Netzen
- Separate Befahrung erforderlich
- Messtechnisch durch speziell dafür konzipierte Messsysteme

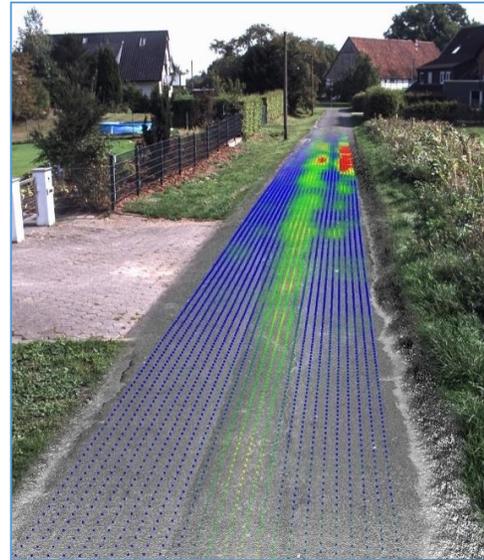
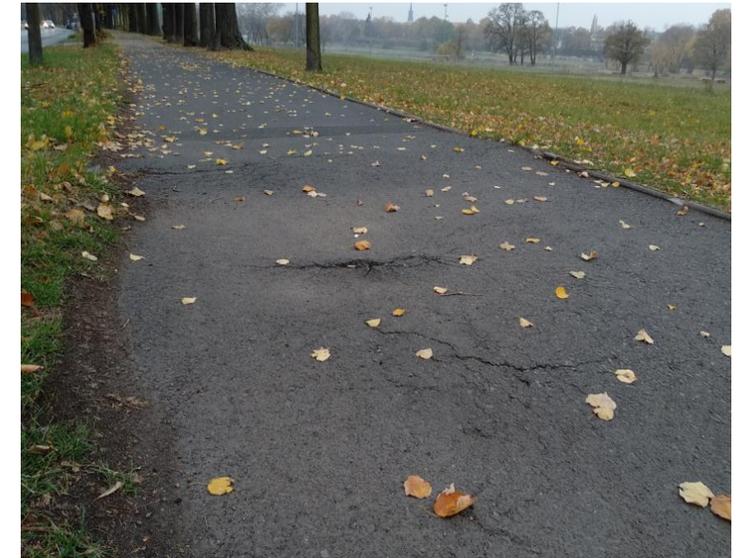
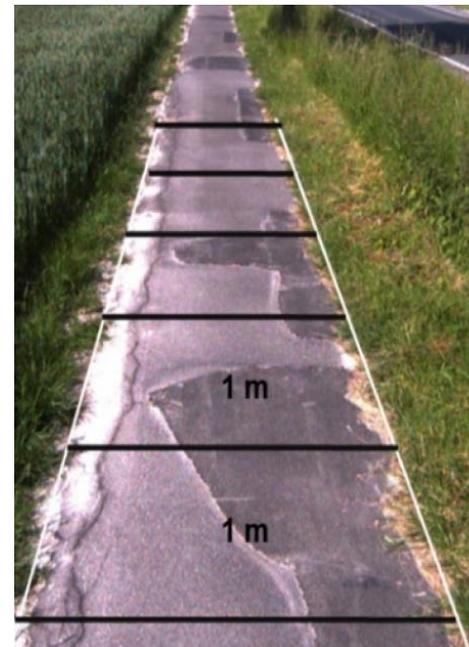
- Mehr als ein Höhenlängsprofil aus Laserscanner möglich
- z.B. zur Detection von Wurzelhebungen (links, rechts, mittig)
- Substanzmerkmale im 1-m-Raster (über komplette Breite)
- Zusammenfassung zu längeren Abschnitten

Indikator	Kürzel
	Versatz/Stufe	VER
	Ausbruch	AUS
	Hebung (Wurzel)	HEB
	Senkung	SEN
	Ablösung, Substanzverlust	SUB
	Risse, vergossene Risse	RIS, RISK
	Flickstellen (EFLI, AFLI)	FLI, FLIK

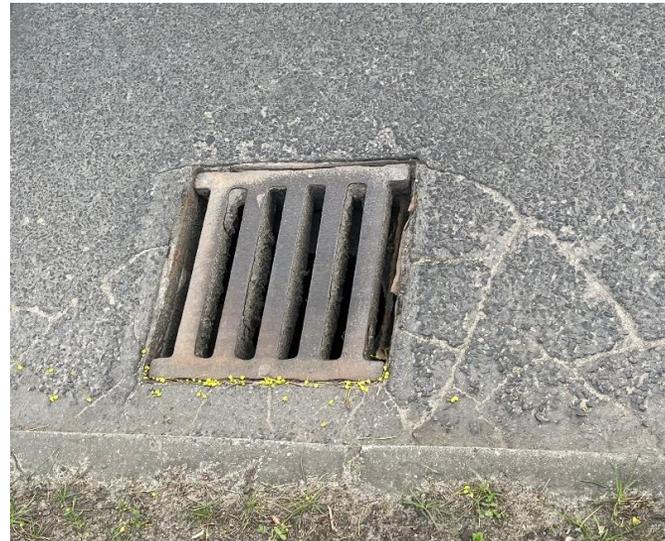
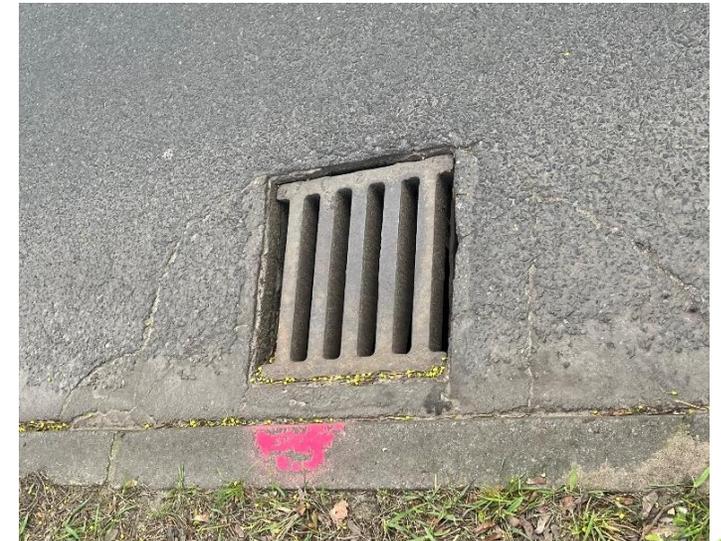
- **Zustand der Entwässerungsanlagen:**
 - unzureichender Anteil in% der Länge; oder auch georeferenziert
- **Zustand Borde:**
 - unzureichender Anteil in% der Länge; oder auch georeferenziert
- **Zustand der Einbauten (Kanaldeckel, Abläufe, Schieberkappen):**
 - Absackungen (Unfallgefahr!)
 - Detektion von Rissbildern
 - KI-Unterstützung
 - GIS-Karte

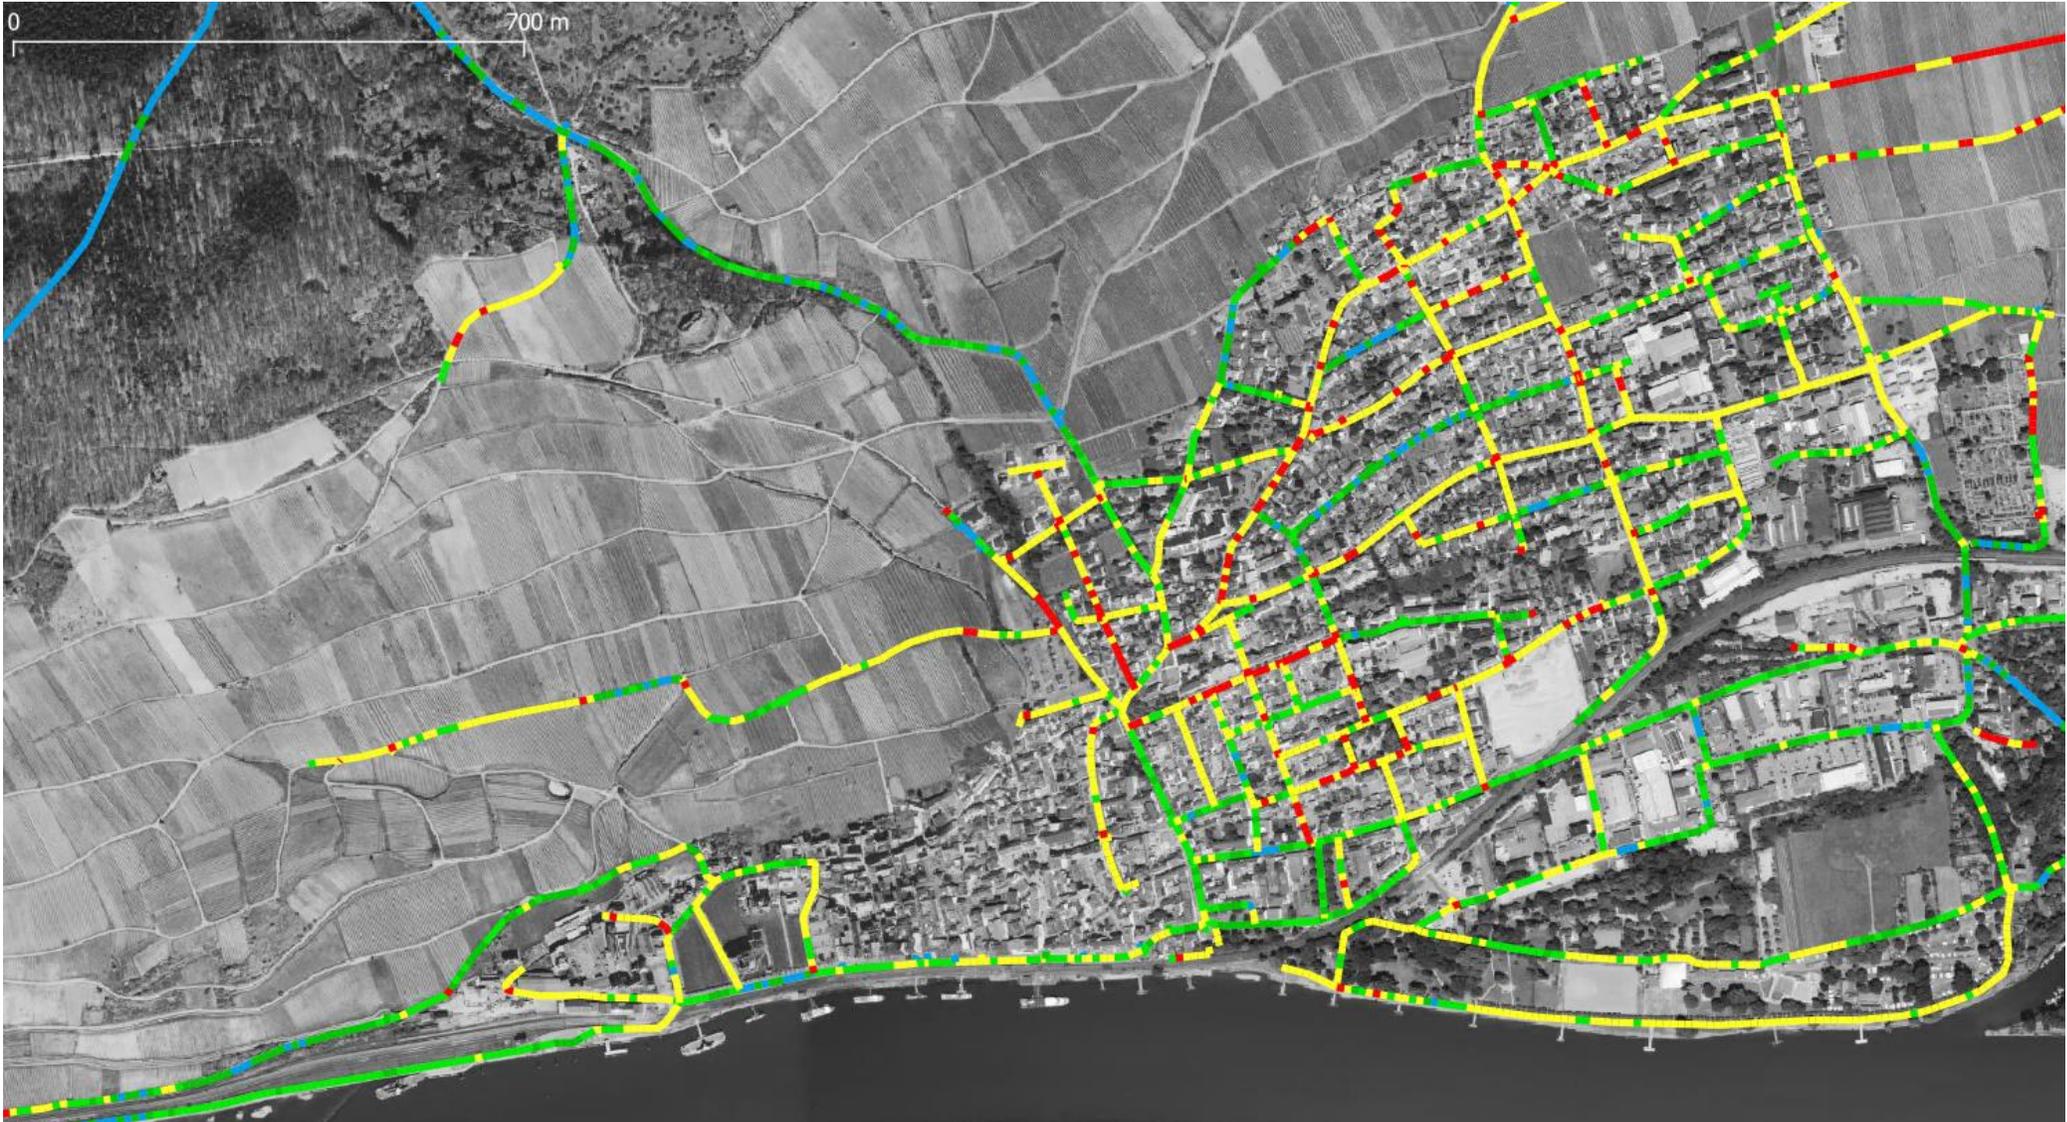
Visualisierung im GIS

- Aggregierter Gesamtwert als 10-m-Teilabschnitte (als Alternative zu 20-m-ZEB-Standard)
