Ansätze zur Schadensvermeidung im Steinstraßenbau

Dr. Karl-Uwe Voß

Schäden an Pflasterdecken

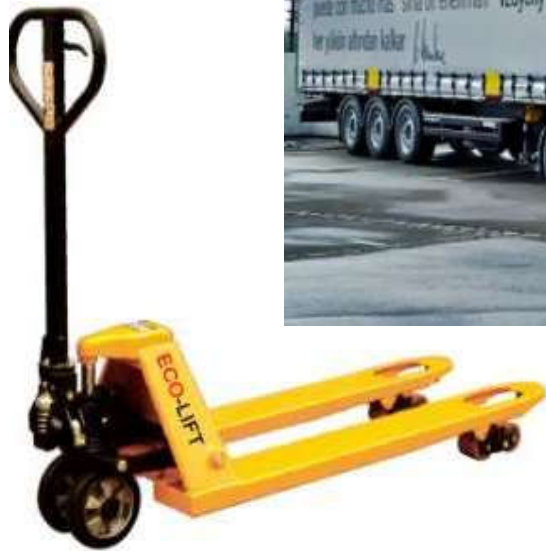
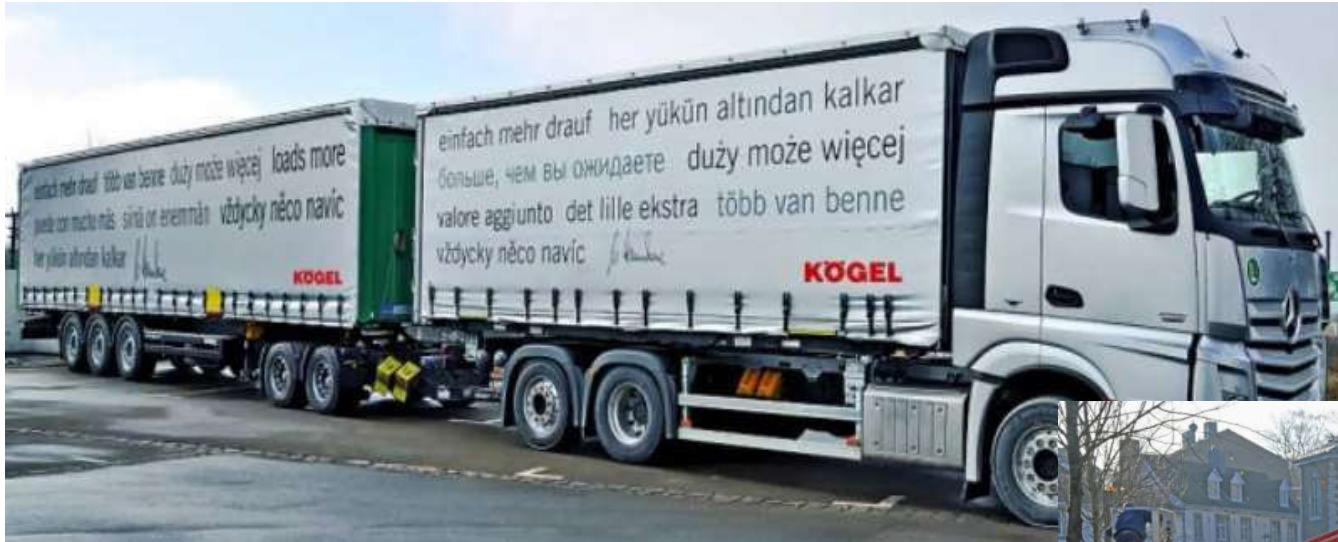
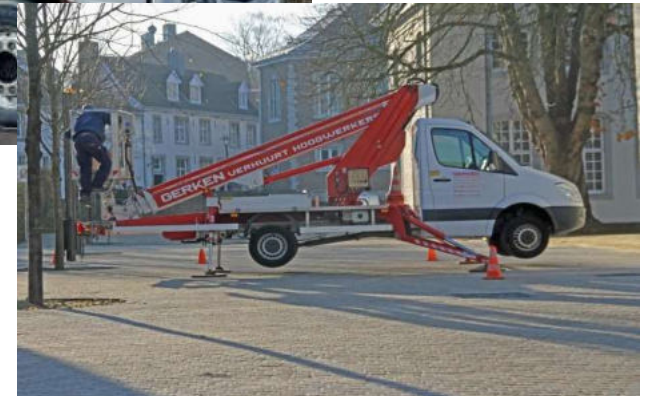
Dimensionierung der Flächenbefestigung

Wo sind die stärksten Kantenschäden zu erwarten?

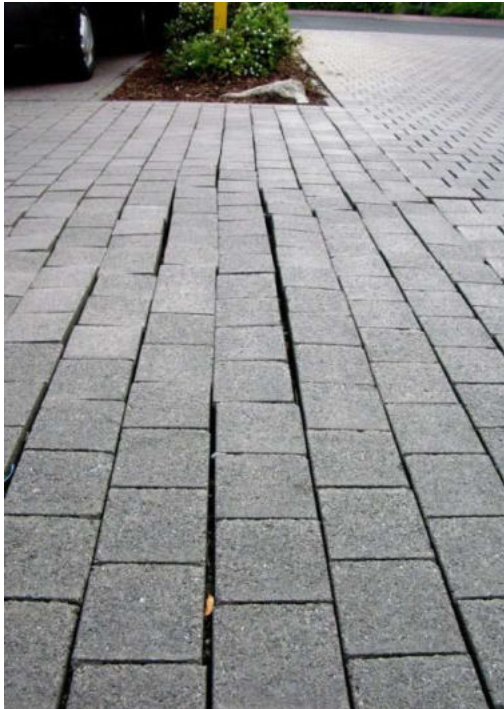
Verlegeverband

Horizontalverschiebungen Spurillenbildung

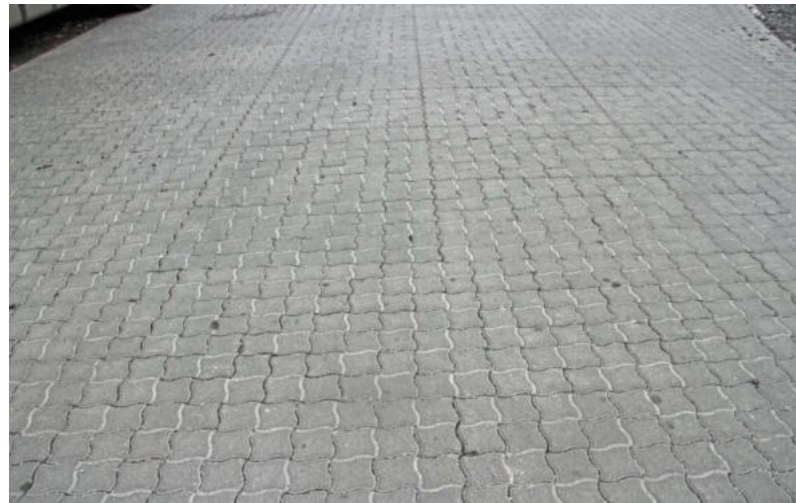
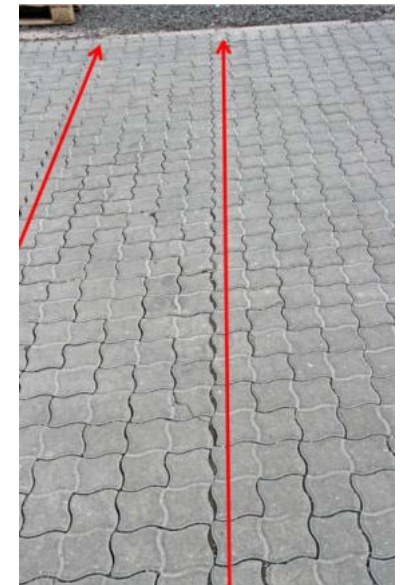
- Günstige Verbände weisen Längs- und Querfugen diagonal zur Fahrtrichtung auf
- Ungünstig Verbände haben durchgehende Fugen parallel zur Fahrtrichtung (durchgehende Längsfugen)

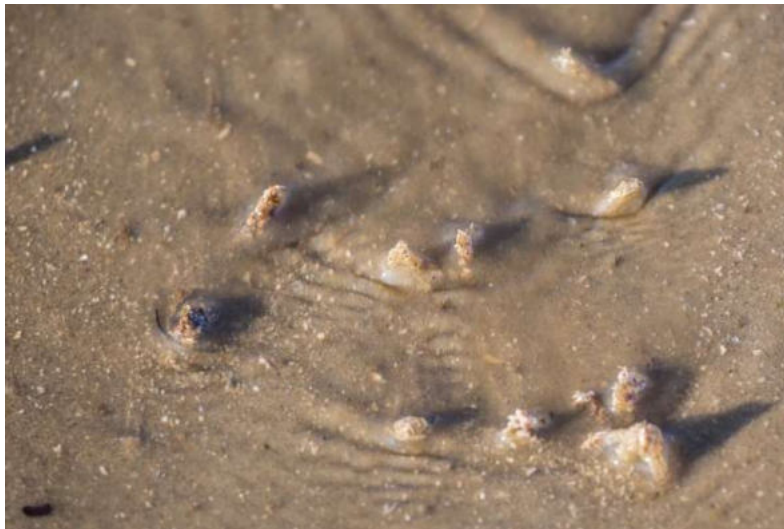
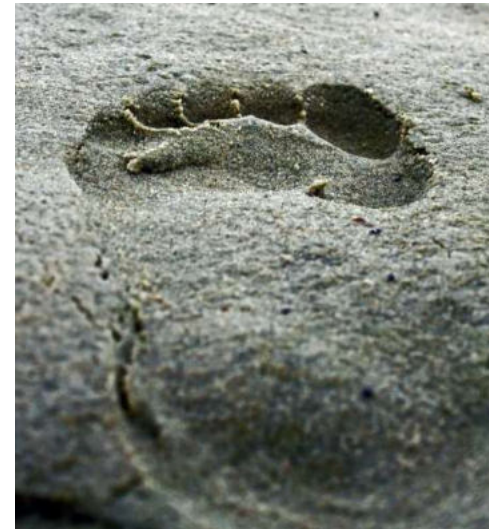
Bettungsmaterial

- **Eignung der Bettungsmaterialien (M FP)**
 - Feinkörnige Gemische sind bezüglich der Filterstabilität zur Tragschicht kritisch
 - Sehr feine Materialien (Sande): geringe Verformungsstabilität und Lagesicherheit
 - ✓ Die Pflasterdecke neigt zum „Schwimmen“

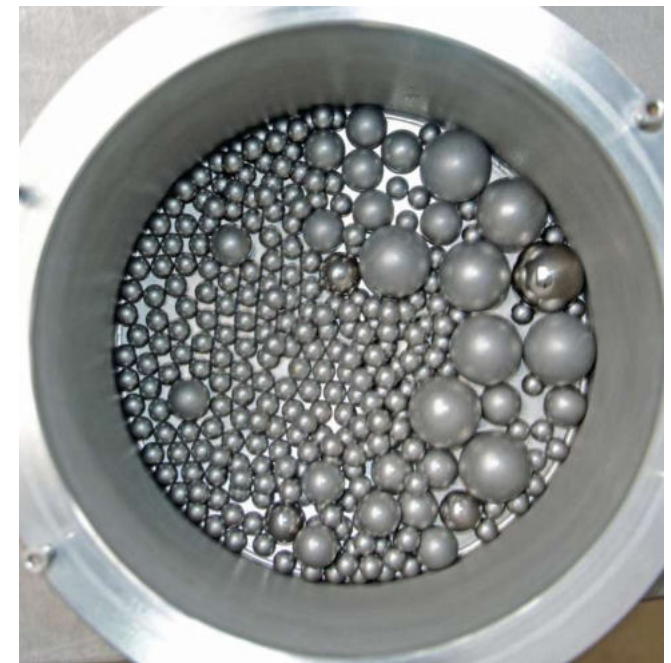
Kornfestigkeit des Bettungsmaterials

- Modifizierter Micro-Deval-Koeffizient $MM_{DE} \leq 35$ nach TP Gestein-StB, Teil 5.5.3.

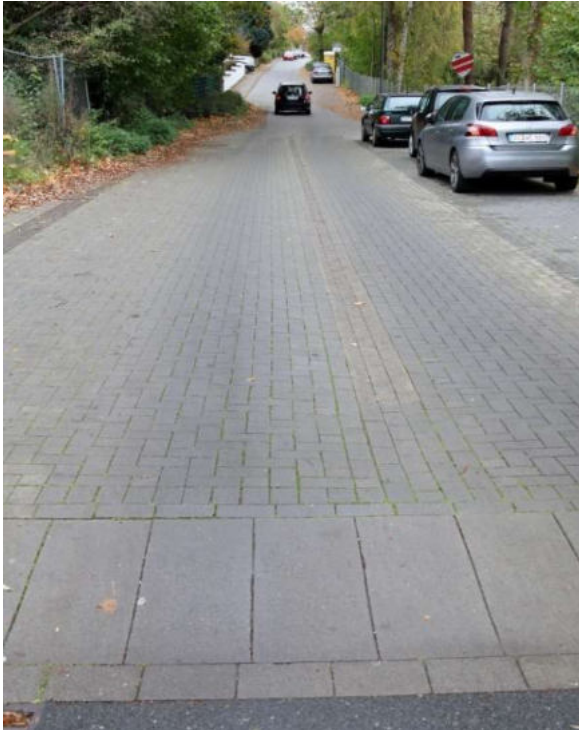
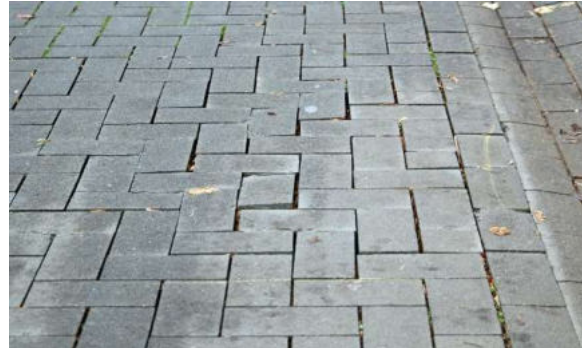
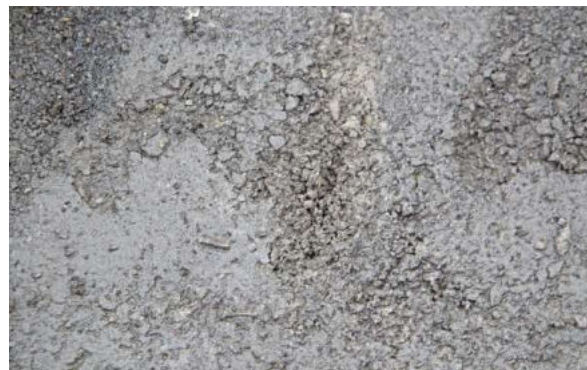
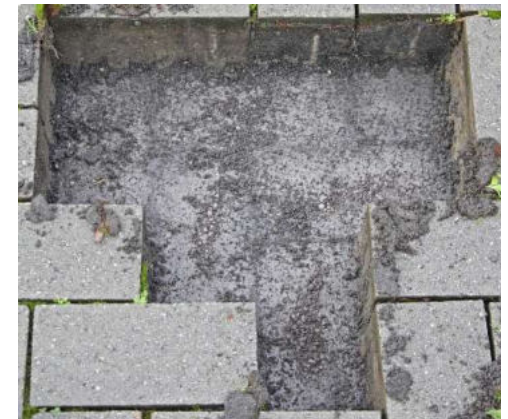
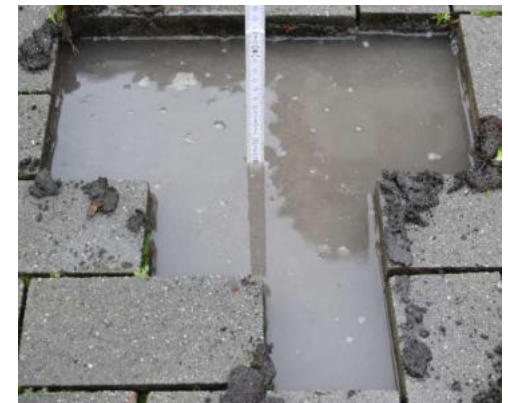
Kornfestigkeit des Fugenmaterials

- **Hohe Feinanteilgehalten**

- Gemische aus Gesteinskörnungen mit hohem Feinanteilgehalten bilden häufig auf / in der Bettung Feinanteile

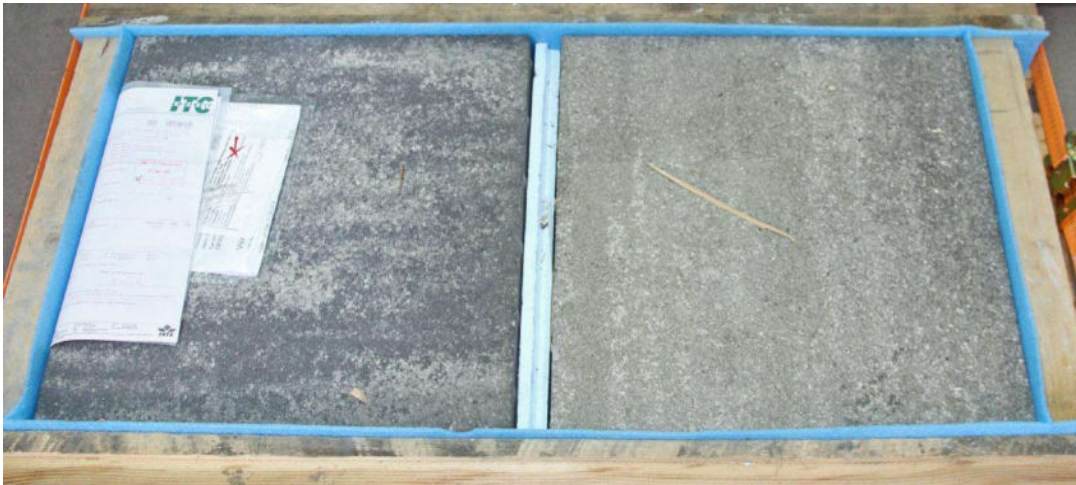
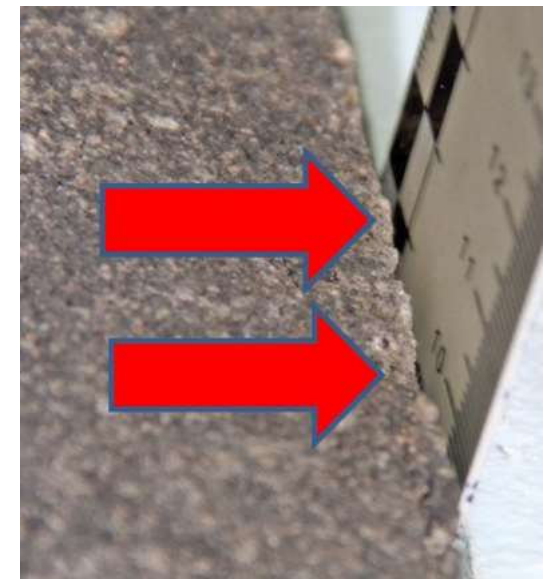
Fasenausbildung der Beläge

- **Problemfeld „Kantenstabilität“**
 - Der Kunde möchte besonders scharfe Kanten haben, weshalb er scharfkantige Steine beschafft
 - Scharfkantige Steine besitzen ein erhöhtes Risiko für die Entstehung von Kantenschäden beim Transport, der Verlegung und Nutzung

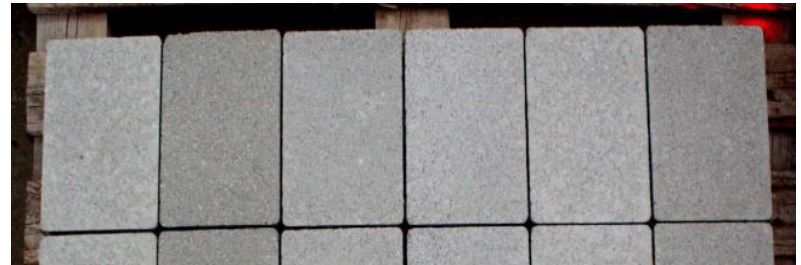
- **Produktionsbedingte Farbschwankungen**

- Schwankung der Farbe der verwendeten Gesteinskörnung und des verwendeten Zementes
- Schwankung des w/z-Wertes im Rahmen der Betonherstellung
- Unterschiede in den Erhärtungsbedingungen der Produkte
- Schwankung der Dosiermenge der verwendeten Pigmente

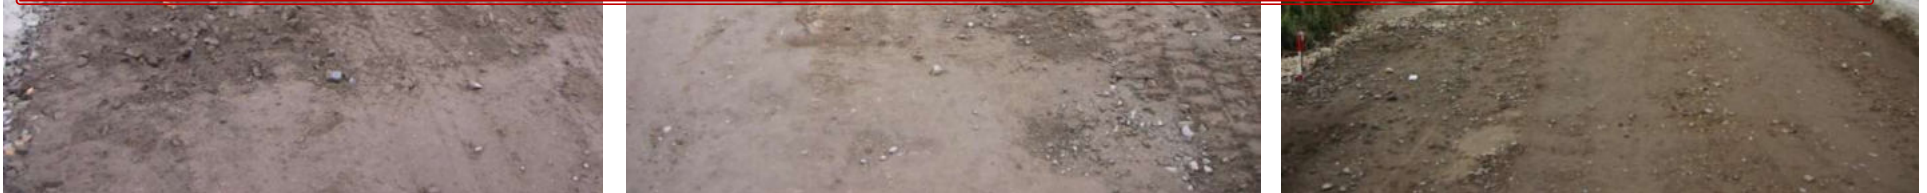
- Bei Flächen, die als Baustraße genutzt werden ist die Wasserdurchlässigkeit i. d. R. kritisch
- Wasserdurchlässigkeit im eingebauten Zustand sollte bei $k_f \geq 1 \times 10^{-5} \text{ m/s}$ liegen (ZTV Pflaster)

Forschungsergebnisse aus Untersuchungen an Tragschichten ohne Bindemittel aus RC-Baustoffen in langjährig unter Verkehr befindlichen Fahrbahnbefestigungen haben gezeigt, dass die Infiltrationsleistung dieser Tragschichten eingeschränkt sein kann (ZTV Pflaster)

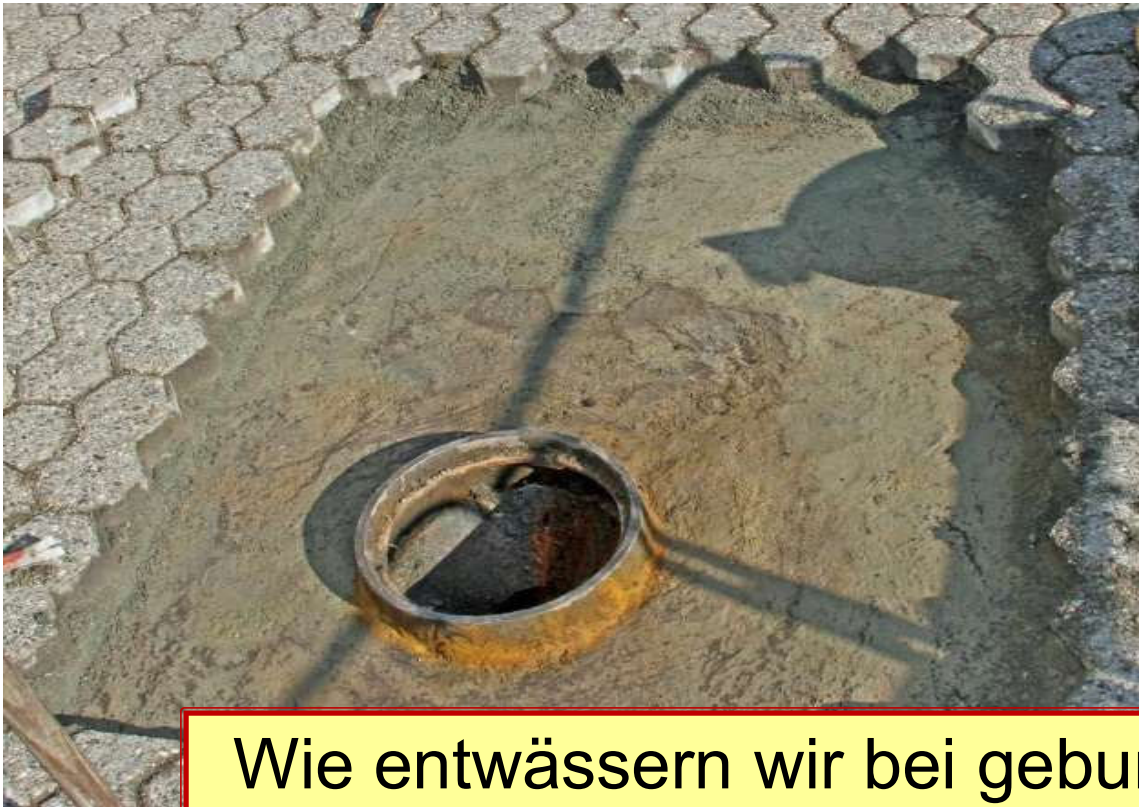
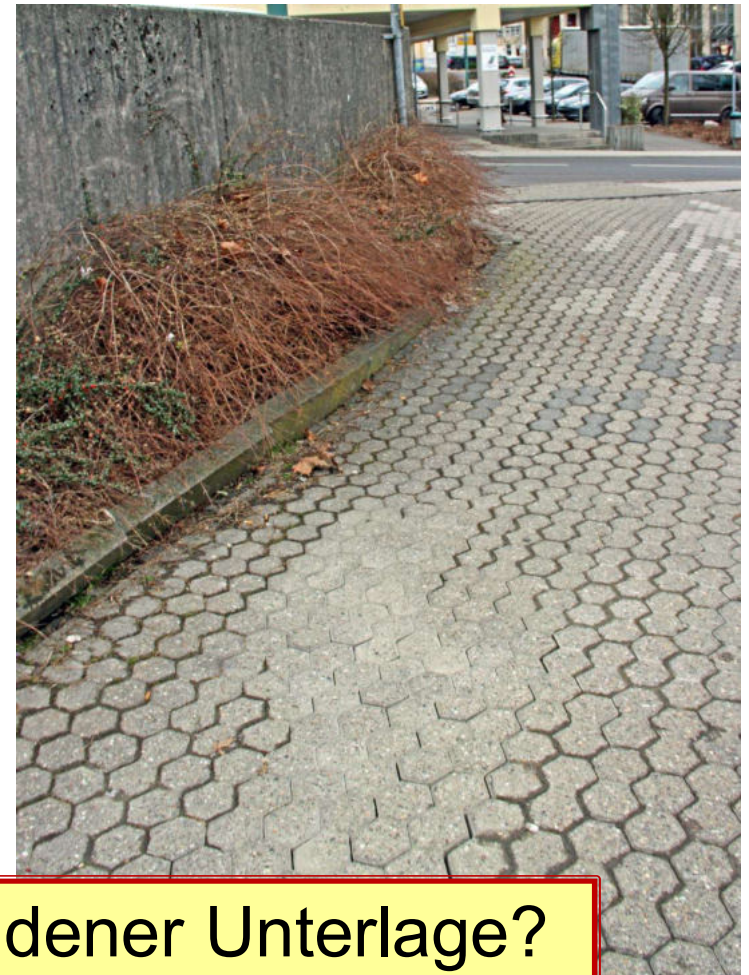
Wasserdurchlässigkeit der Unterlage

Optische Auffälligkeit

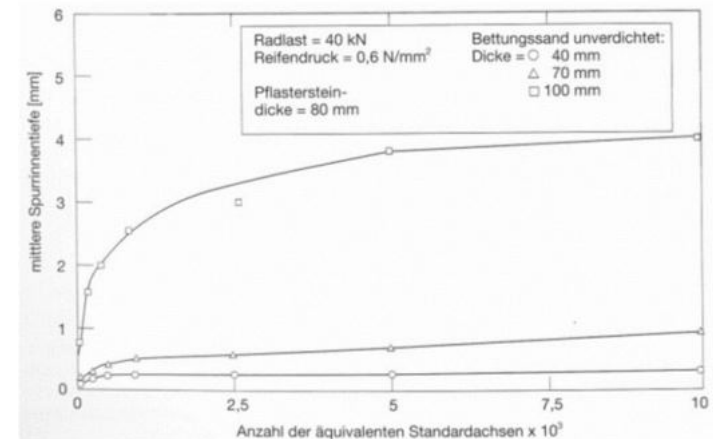
Bettungsdicke

- **ATV DIN 18 318**
 - Im verdichteten Zustand 40 ± 10 mm bei Steinen mit einer Nenndicke von bis zu 12 cm
 - Im verdichteten Zustand 50 ± 15 mm bei Steinen mit einer Nenndicke von bis ab 12 cm
- **ZTV Pflaster**
 - Im verdichteten Zustand $4,0 \pm 1,0$ cm und immer zwischen 2,0 cm und 5,0 cm

Bei hoher Belastung
Reduzierung um 1 cm
ggf. sinnvoll

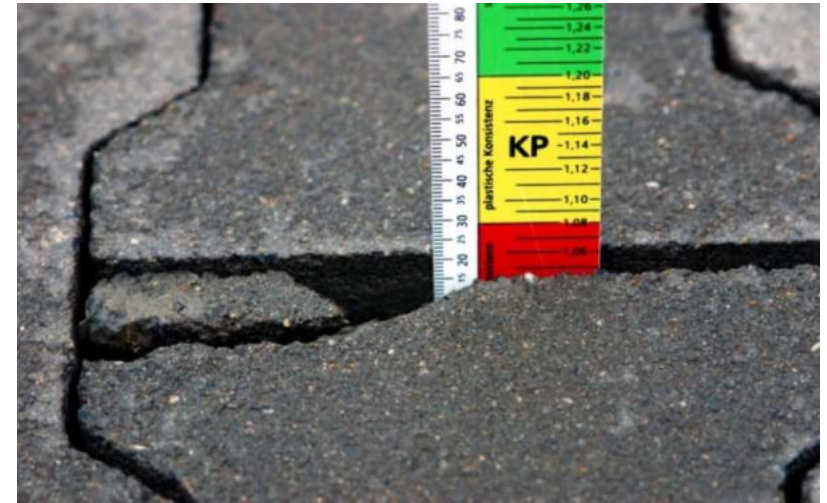
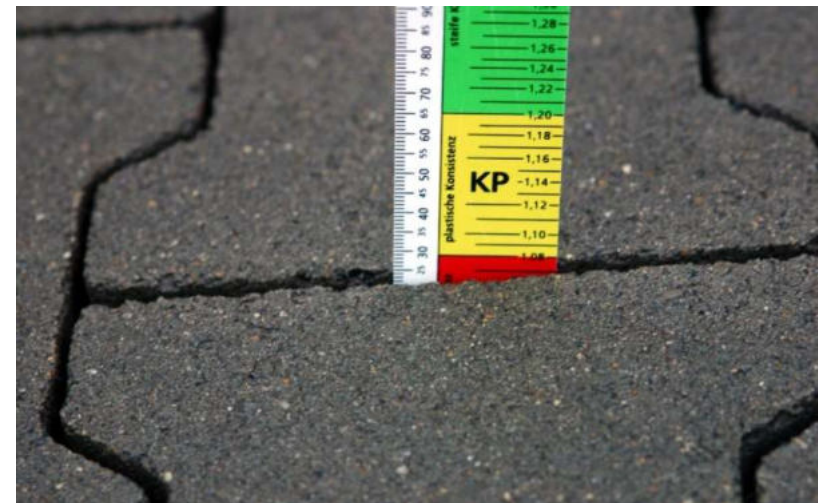
Fugenfüllung

- Ab 85% gefüllter Fugen liegt kein Einfluss auf Horizontalverschiebungen vor

Füllung mit gebrochenem Material

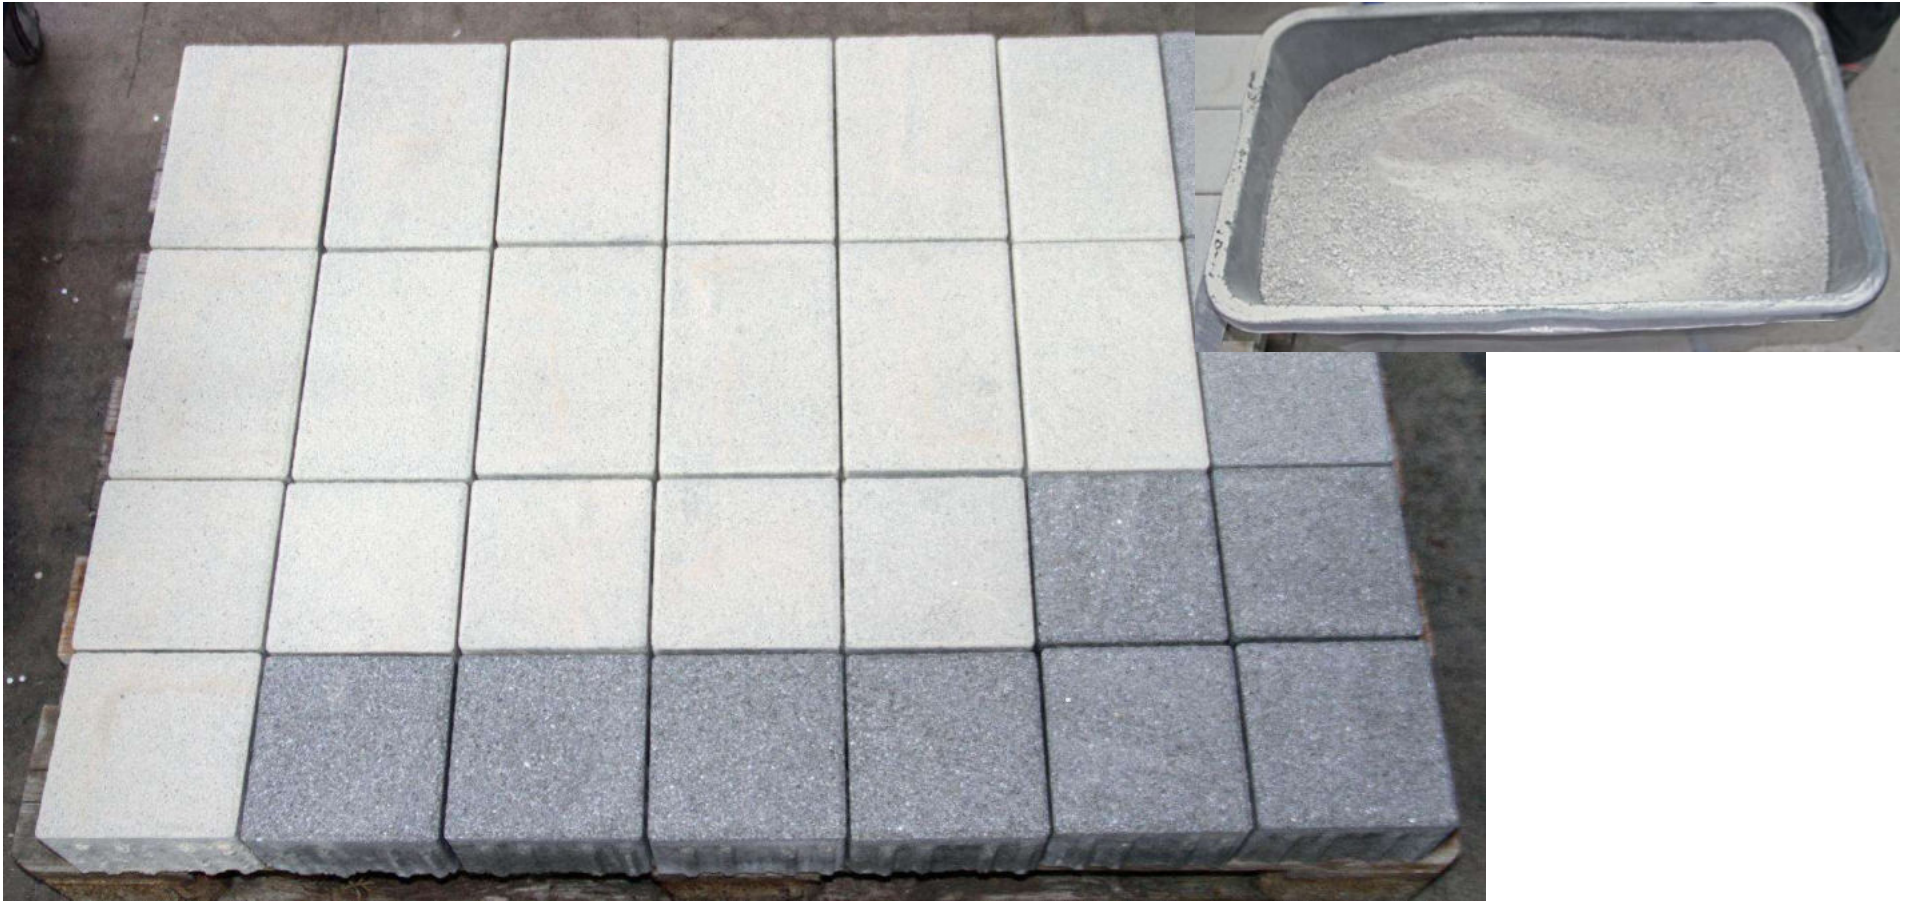
Verfärbung durch das Fugenmaterial

Sicherlich ein Extrem, aber

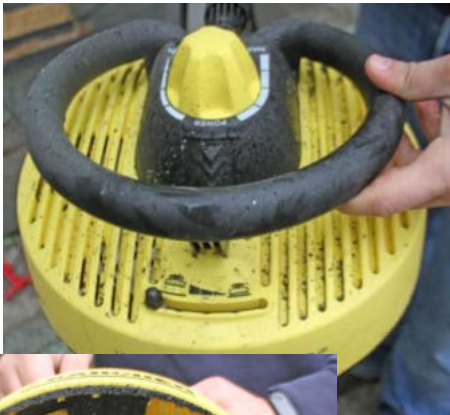
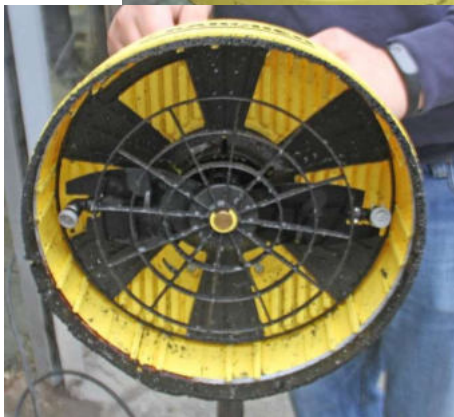
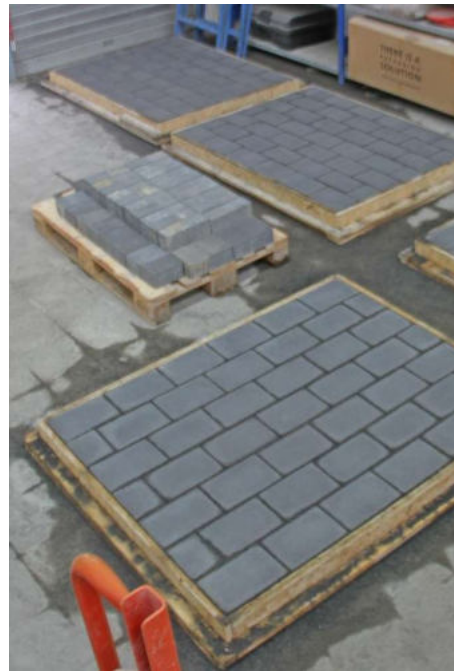
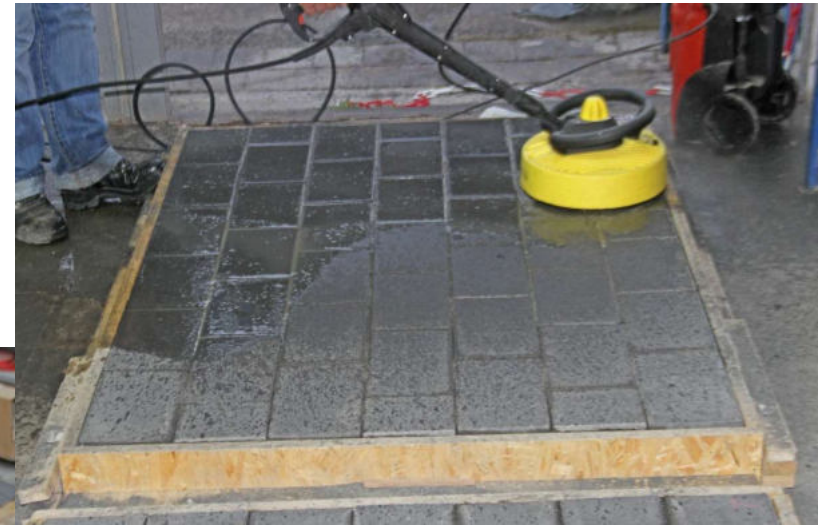
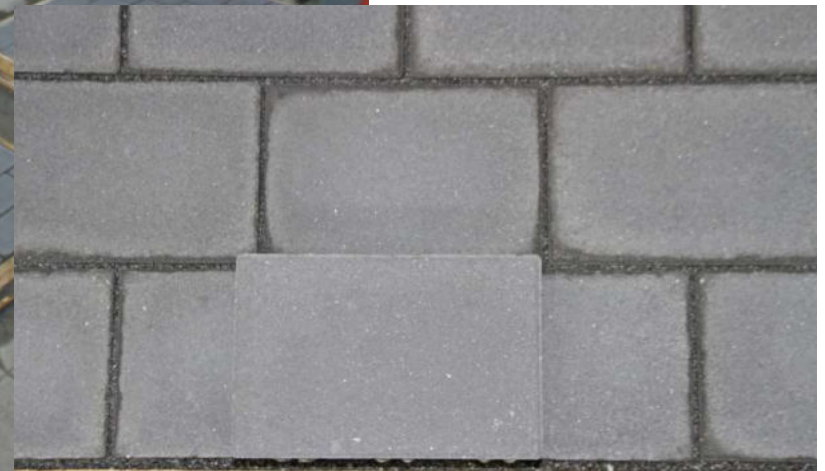
Verfärbung durch das Fugenmaterial

Niederdruckreiniger und Beurteilung

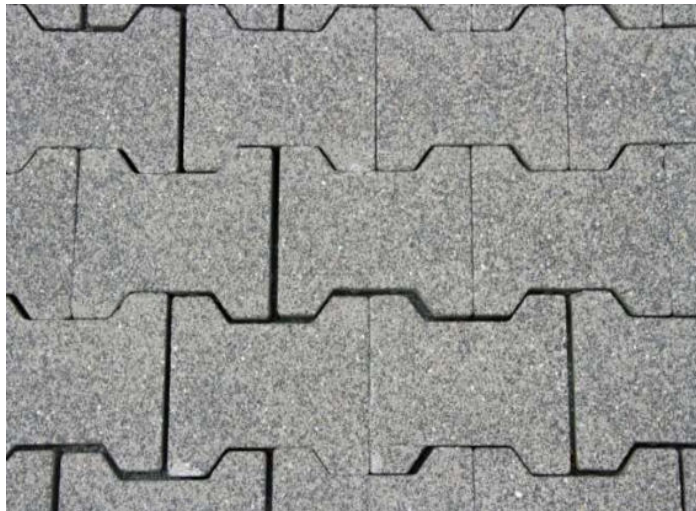
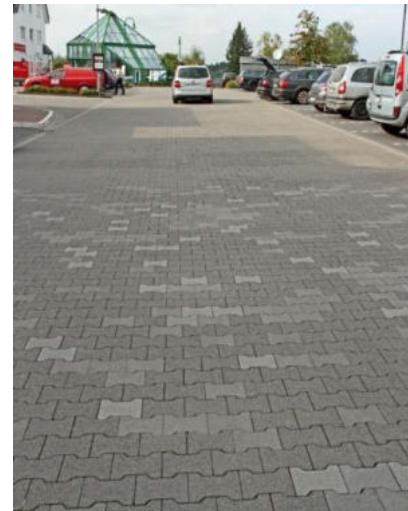
Nachsanden gemäß M FP

- Ungebundene Fugenmaterialien können sich in überdachten Bereichen nur sehr langsam stabilisieren (Handreinigung)
- Auch bei anderen Flächen sollte die maschinelle Reinigung erst nach mehr als 1 Jahr erfolgen
- Nachsanden ist bei Verlust des Fugenmaterials zwingend erforderlich

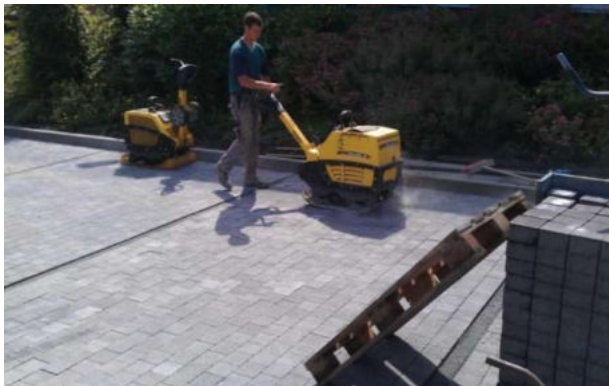
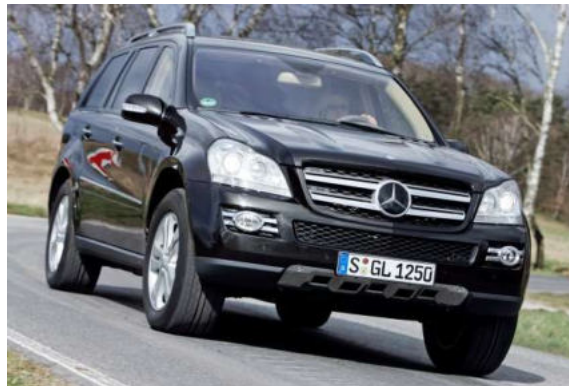
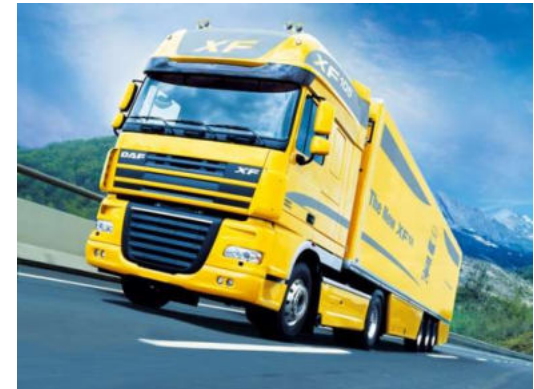
Bewertung von Kantenabplatzungen

- **Bewertung der Mangelhaftigkeit von Kantenabplatzungen an Pflastersteinen in Pflasterdecken**
 - Die **DIN EN 1338** gilt nur für neue und noch nicht verarbeitete Pflastersteine
 - Die Einflüsse des Transportes, der Verlegung und der Nutzung (mechanische Beanspruchungen sowie die Einwirkung von Frost- und Frost-Tausalz sind hier nicht berücksichtigt)

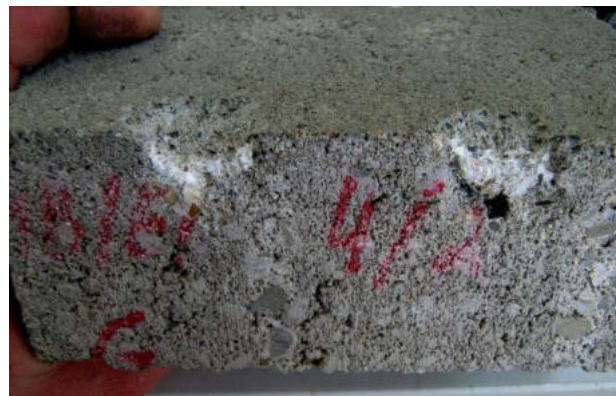
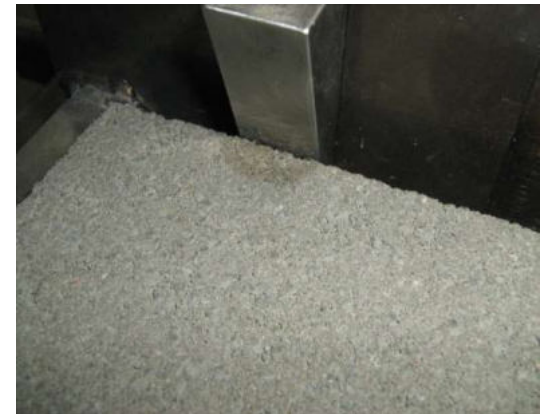
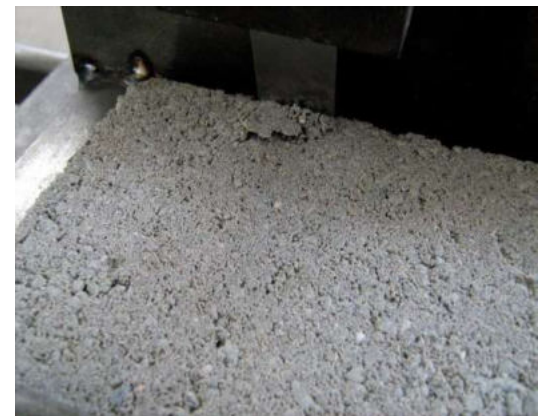
Prüftechnischer Nachweis

- Qualität des Vorsatzbetons
- Ebenheit und Ausführung der Kanten
- Verdichtung im Bereich der Kanten

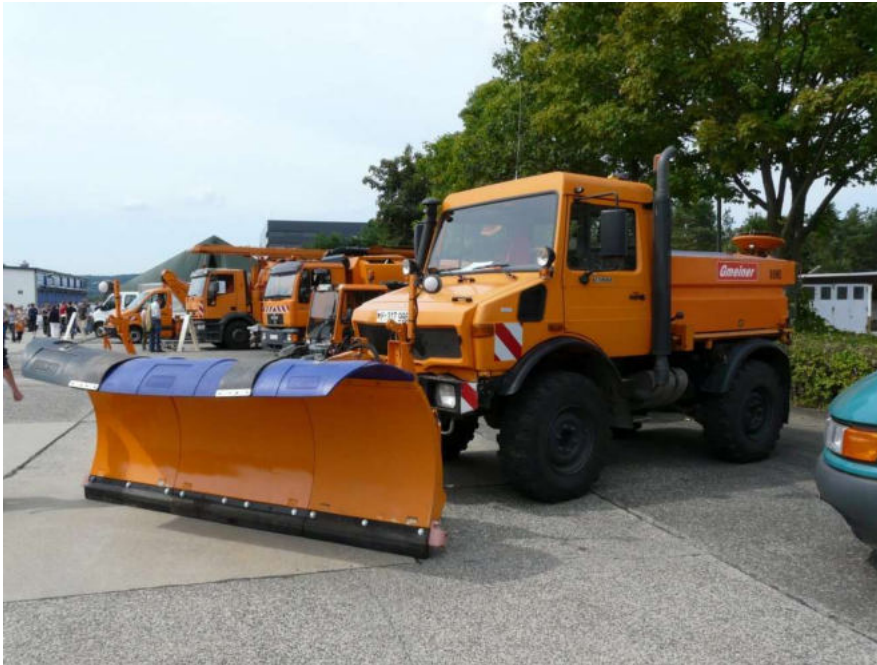
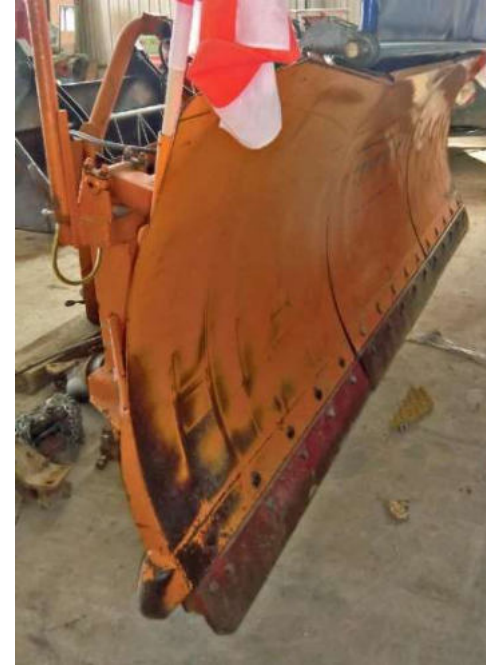
Winterdienst

Das maschinelle Schneeräumen soll zur Reduzierung der Gefahr von Kantenschäden auf den Pflasterdecken „mit Pflugentlastung“ oder in der so genannten „Schwimmstellung des Pfluges“ erfolgen

Die Pflugschar soll mit einer Gummischürfleiste“ ausgestattet sein
